**SERVIÇO PÚBLICO FEDERAL
MINISTÉRIO DA DEFESA
COMANDO DA AERONÁUTICA
DEPARTAMENTO DE PESQUISAS E DESENVOLVIMENTO**

**RELATÓRIO DA INVESTIGAÇÃO DO
ACIDENTE OCORRIDO COM O VLS-1 V03,
EM 22 DE AGOSTO DE 2003, EM
ALCÂNTARA, MARANHÃO**

**São José dos Campos
Fevereiro 2004**

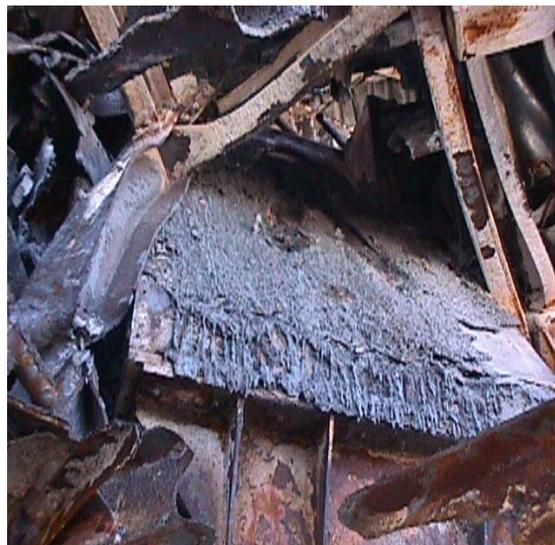
Figura 49 - Defletor que ficava posicionado sob o propulsor A.

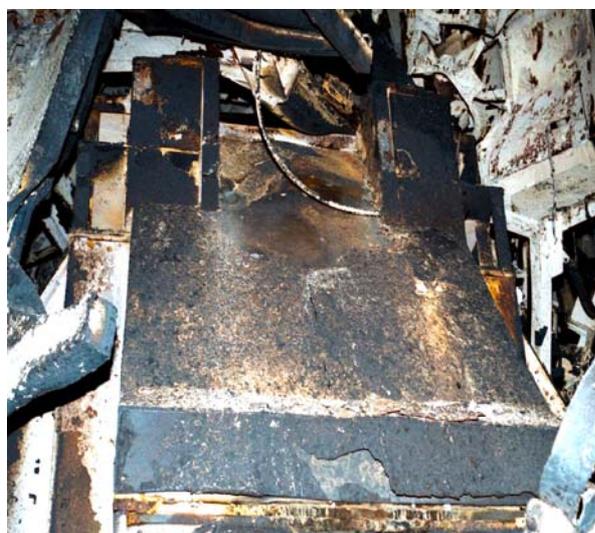
Apenas para comparação, é mostrado na Figura 50 um dos demais defletores. Observa-se que, apesar de queimado, não há sinais de desgaste.

Figura 50 - Defletor de um dos três outros propulsores do primeiro estágio.

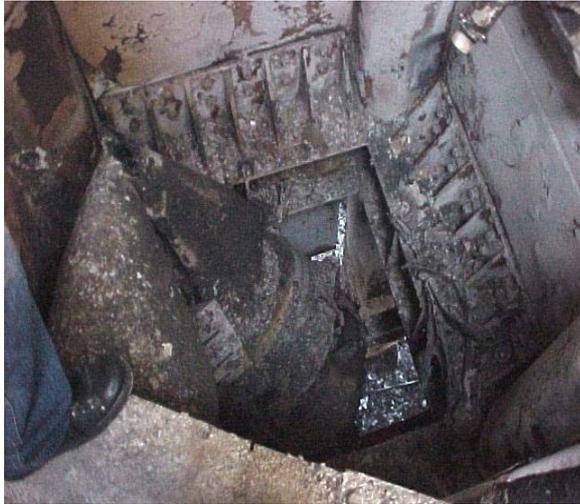
Figura 51 - Vista superior da parte central da mesa de lançamento. O vão central ficava exatamente em baixo do propulsor do segundo estágio. À esquerda, no vão, é possível observar o que restou do propulsor.

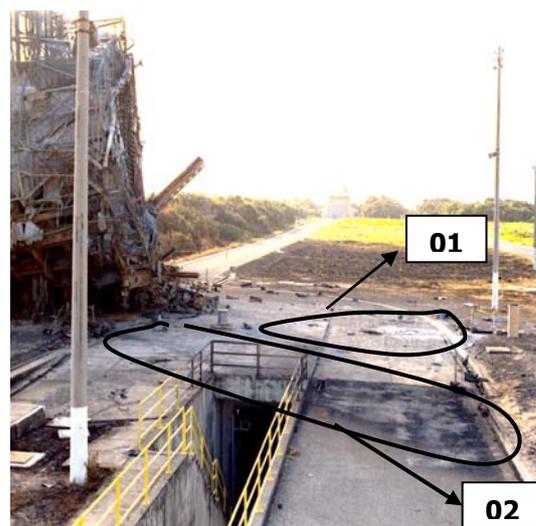
Figura 61 - Vista lateral direita da torre móvel de integração, mostrando, no detalhe, as regiões de deposição de resíduos de alumínio. A região identificada com o número 02 é a do cone de deposição de alumínio; a de número 01 assinala dois pontos onde blocos de propelente queimaram.

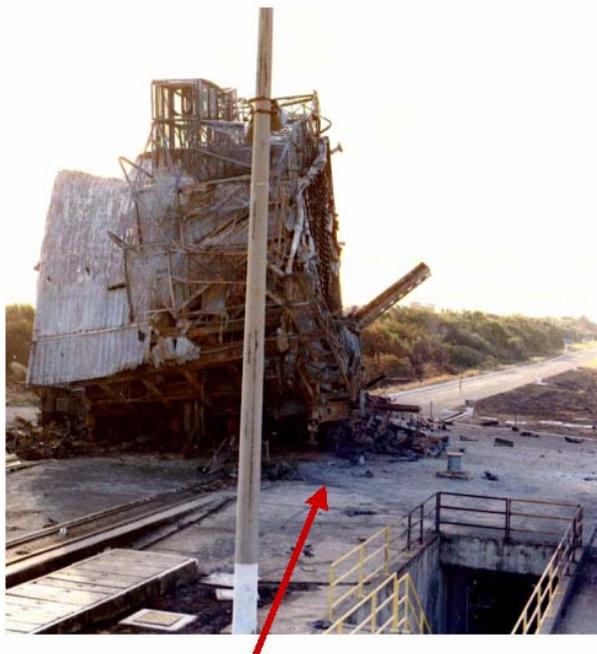
Figura 62 - Detalhe do piso de concreto, na lateral direita da torre móvel de integração, podendo-se perceber, com clareza, a deposição de resíduos de alumínio em forma de cone, projetando-se, inclusive, sobre o guarda-corpo que protege a entrada da sala de interface.

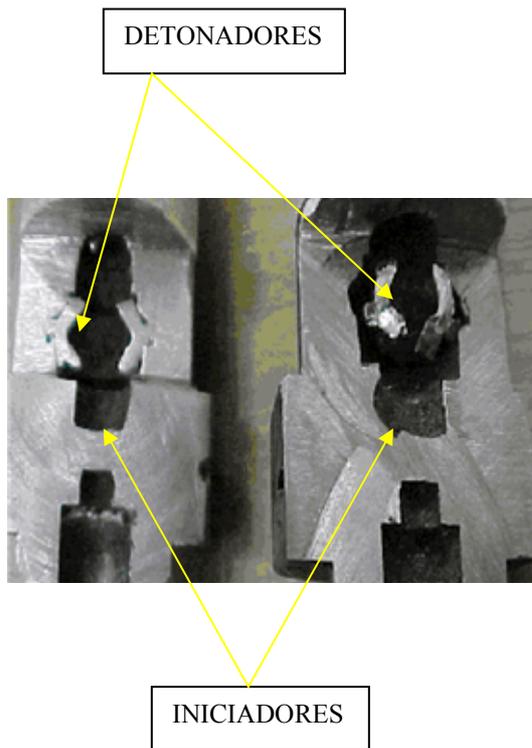
Figura 73 - Conjuntos de iniciação do propulsor C (em corte), evidenciando características de detonação, tanto nos detonadores quanto nos iniciadores por onda de choque.

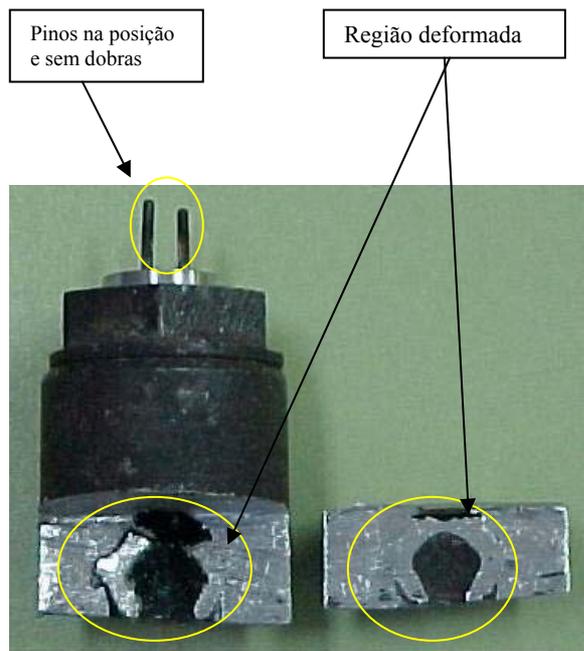
Figura 78 - Fotografia do detonador suspeito de ter provocado o acionamento intempestivo do propulsor A. Observa-se que os pinos de conexão não sofreram entortamento. Em aproveitamento, é mostrada também a deformação provocada pelo acionamento do detonador.

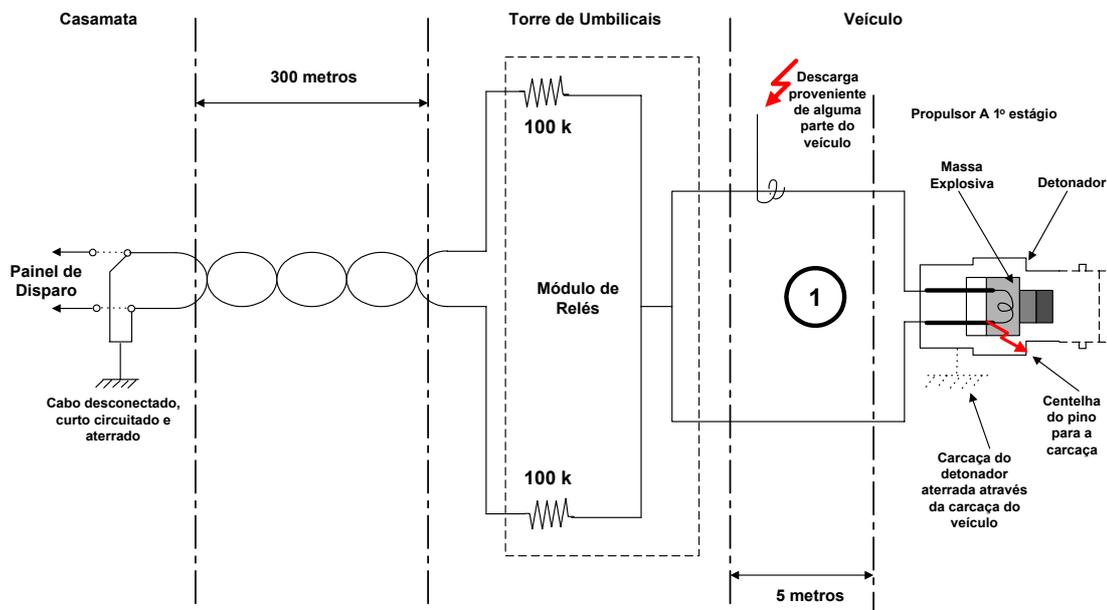
Com efeito, as características de construção da "linha de fogo" dos propulsores do primeiro estágio permitem deduzir que uma descarga eletrostática, independentemente de onde tivesse sido originada no Veículo, só poderia ser transferida para a "linha de fogo" no trecho compreendido entre a caixa de relés e os detonadores dos conjuntos de ignição dos propulsores (Figura 88).

Assim, se uma descarga eletrostática fosse introduzida na "linha de fogo", em qualquer ponto entre a caixa de relés e o detonador, e não tendo, em princípio, pontos de fuga por onde escoar para a carcaça do Veículo, ela "procuraria" um caminho de menor isolamento, que poderia ser a própria massa explosiva de um dos quatro detonadores já conectados à "linha de fogo" (provavelmente aquele que, devido a possíveis

pequenas diferenças de fabricação, oferecesse a menor isolamento). Nesse pirotécnico, a alta tensão da carga eletrostática nos condutores romperia o isolamento da substância inflamável, produzindo um arco voltaico (centelha) entre o filamento/pino e a carcaça do detonador, através da substância inflamável, semelhante a um raio entre nuvens e solo, gerando calor com temperatura suficiente para iniciar a combustão.

Figura 88 - Representação simplificada da "linha de fogo" com a caixa de relés na condição de SEGURANÇA.

- Realizar nova revisão das redes elétricas do VLS-1, com especial atenção à proteção contra descargas eletrostáticas, sobrecorrentes e análise de circuitos ocultos (**Sneak Circuit Analysis**), conforme previsto na MIL-STD-1543: Reliability Program Requirements for Space and Launch Vehicles.

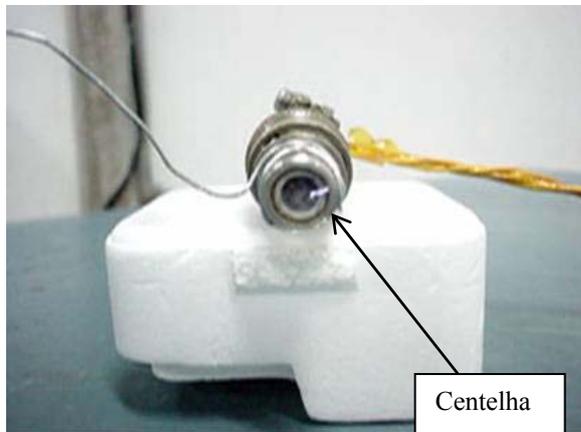
A Figura 89 ilustra uma centelha, oriunda da aplicação de uma descarga eletrostática induzida, que salta do pino para a carcaça em um *detonador simulado*. Neste exemplo, foi utilizado um detonador sem massa explosiva para facilitar a visualização.

Figura 89 - Centelha saltando do pino para a carcaça, durante a simulação em laboratório.

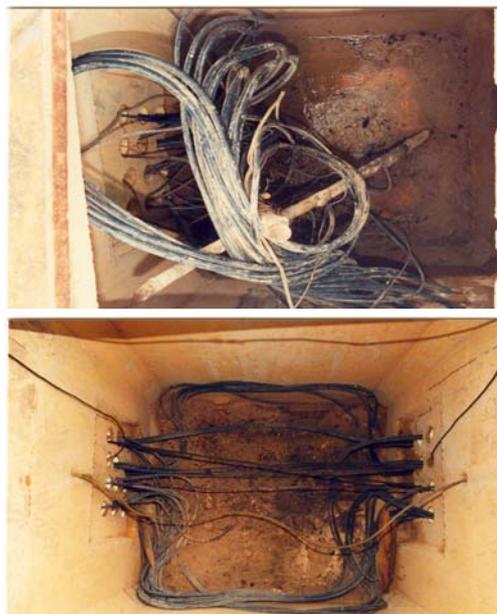
Houve relatos de que os cabos elétricos poderiam estar sofrendo degradação com comprometimento de sua integridade estrutural em decorrência da umidade e da sujeira existentes nas caixas de inspeção subterrâneas que interligam a casamata e a sala de interface. As caixas foram limpas, no início da Operação, por solicitação da gerência do VLS-1 V03.

Figura 92 - Vistas de caixas de passagem de cabos elétrico.
